Aircraft Industries

ZÁVAZNÝ BULLETIN

ZB číslo: L13/116a

Předmět: Kontrola mechanických charakteristik materiálu horní a dolní pásnice křídla.

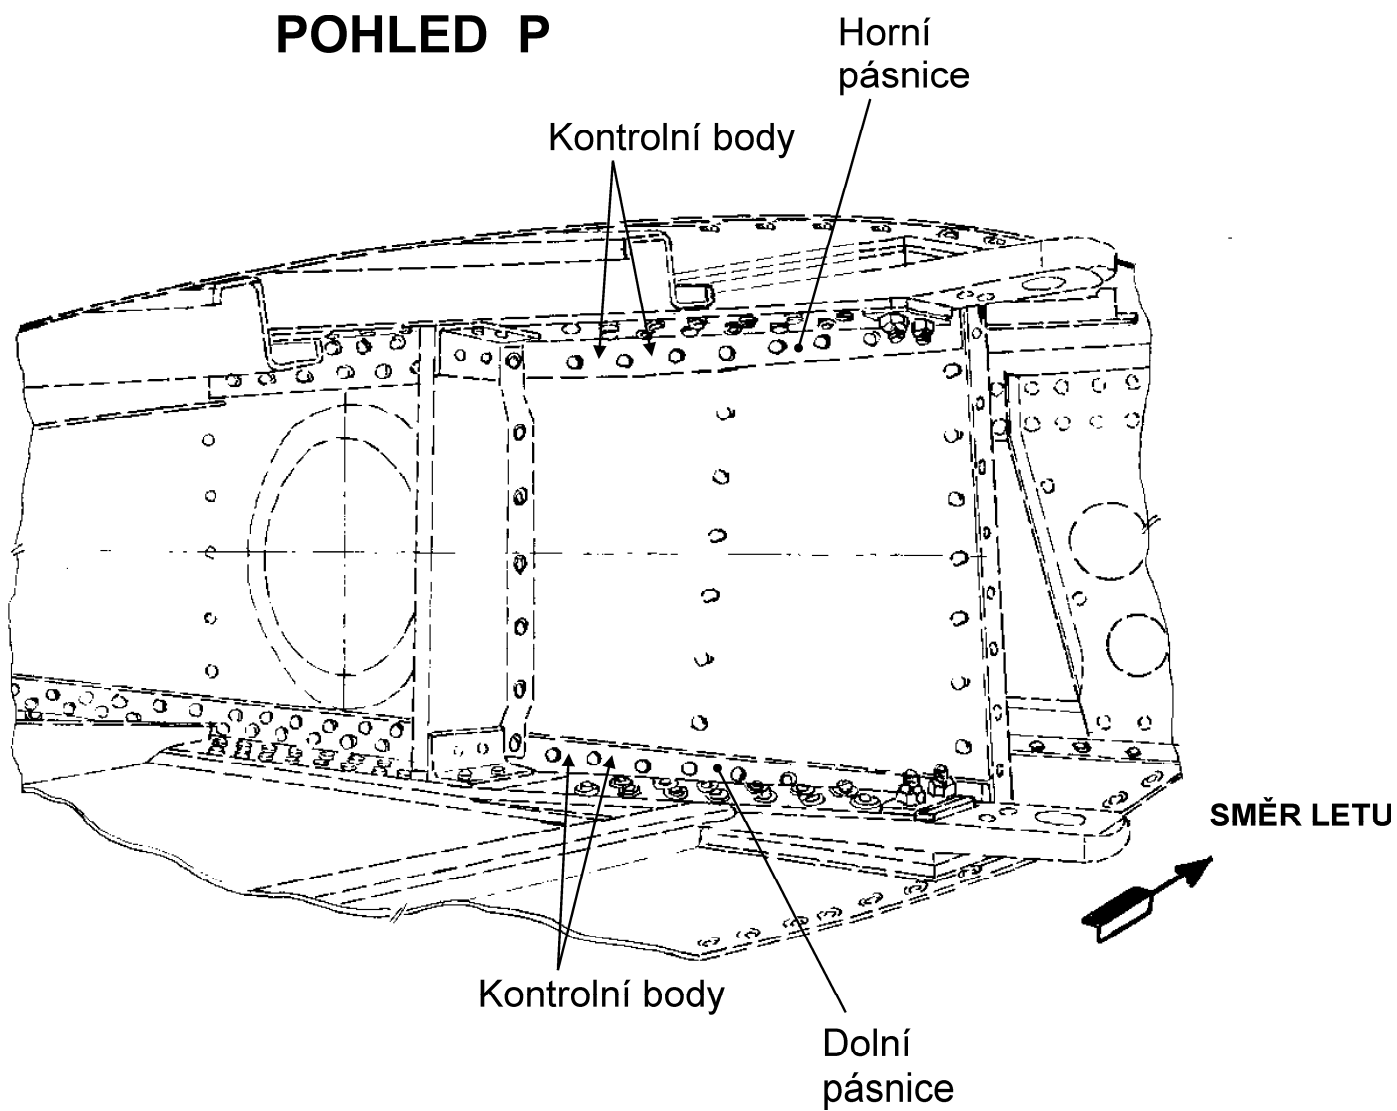
Obr. 2 - Kontrolní body na dolní a horní pásnici křídla

3. Otvorem v žebro 1 proveďte kontrolu materiálu dolní a horní pásnice křídla následujícím způsobem:
 - a. Před měřením, pomocí vhodných přípravků, odstraňte nečistoty a mastnotu z kontrolovaného místa. Pro kontrolu je přístupná svislá část pásnice přiléhající ke stojině nosníku - viz obr. 2.
Kontrolu proveďte v oblastech vyznačených na obr. 2.

- b. Metoda: měření vodivosti materiálu pomocí vířivých proudů
- doporučená měřicí frekvence: 60 kHz
- průměr sondy: do \varnothing 14 mm
- měřené dotykové místo: dolní a horní pásnice křídla (mezi nýty) - viz obr. 2.

% IACS (International Annealed Copper Standard)
28,5 - 34,0
 - d. měření několikrát zopakujte pro ověření výsledků, na různých místech v oblasti uvedené na obr. 2.
 - e. Jinou alternativní metodu měření konzultujte předem s výrobcem.

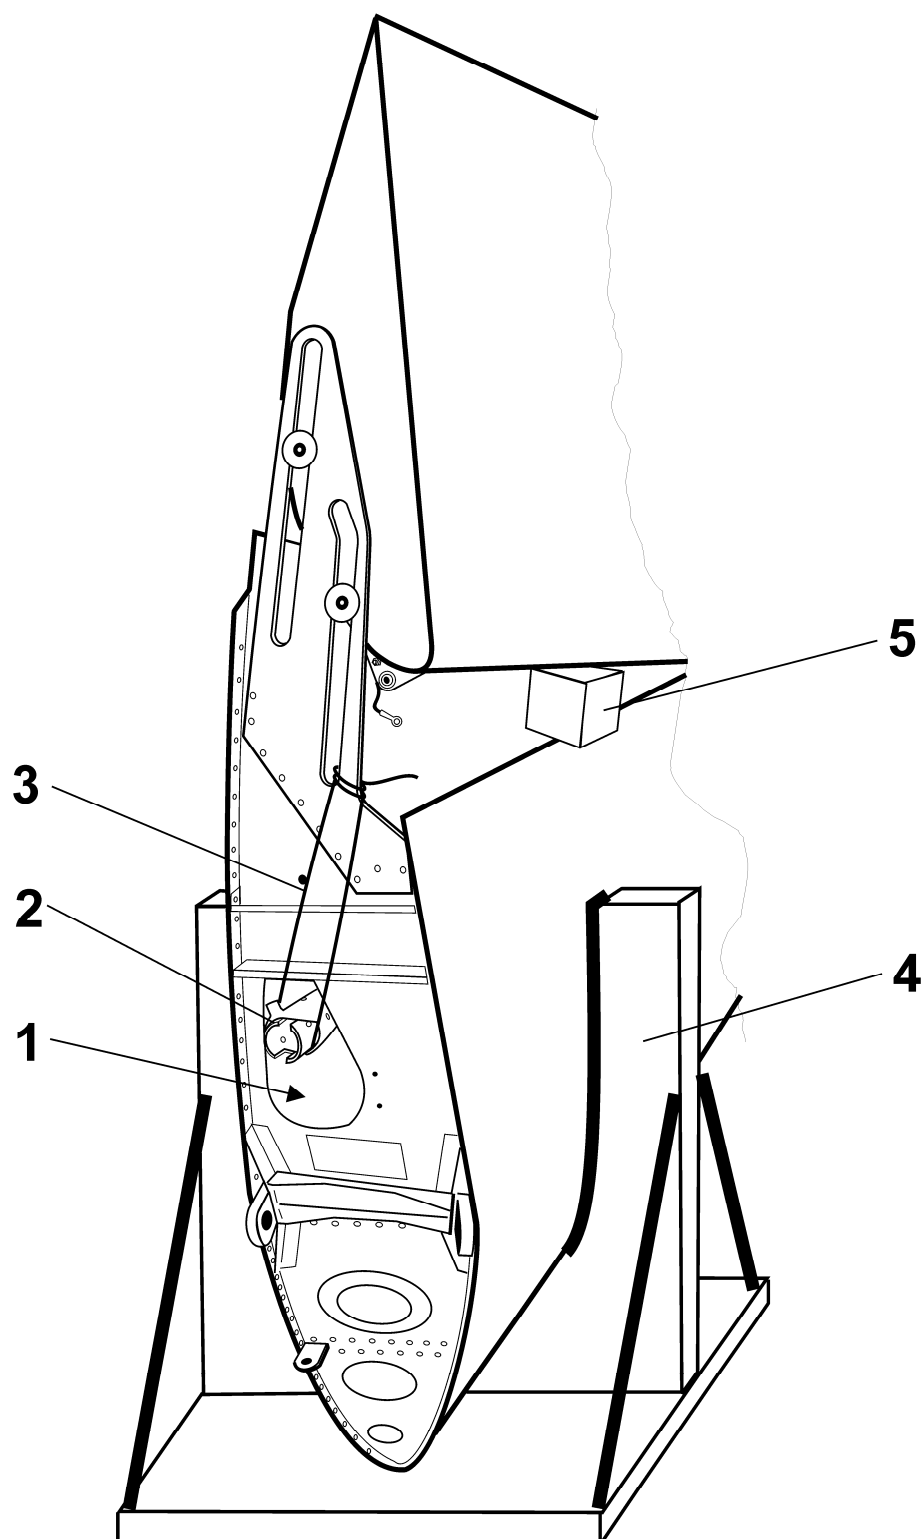
Obr. 3 - Pohled na připravené křídlo pro kontrolu

- (1) Přístup pro kontrolu; (2) Hřídel ovládání vztlakových a brzdících klapek;
 (3) Vázací drát; (4) Vhodný stojan; (5) Vhodná podložka

1. Demontujte levé a pravé křídlo z kluzáku.
Demontované křídla uložte do svislé polohy do vhodných stojanů - viz obr. 3.
2. Proveďte následující práce pro zajištění přístupu ke kontrolovaným místům:

- a. Odpojte táhlo ovládání křídélka na páce u žebra č. 1, demontujte přemostění. Táhlo ovládání křídélka spusťte na stojinu nosníku.
 - b. Vysuňte vztlakové klapky do max. vysunuté polohy a zajistěte vhodnou podložkou mezi náběžnou hranou vztlakové klapky a zavětráním křídla - dle obr. 3.
Odpojte táhlo ovládání vztlakové klapky u žebra č. 1 na vztlakové klapce, demontujte přemostění. Pomocí vázacího drátu zafixujte hřídel ovládání vztlakové a brzdící klapky - dle obr. 3.
Na 1. žebro křídla demontujte pomocnou podpěru (odvrtejte 2 nýty, popř. 1 nýt a podpěru vytočte dolů).
